Rautateiden laiturialueita koskevien näkövammaisten esteettömyysohjeiden ja -määräysten tarkastelu

Diplomityö, joka on jätetty opinnäytteenä tarkastettavaksi
diplomi-insinöörin tutkintoa varten.

Espoossa 11.8.2014

Title of thesis Accessibility regulations and instructions for the visually impaired applied on railway platforms

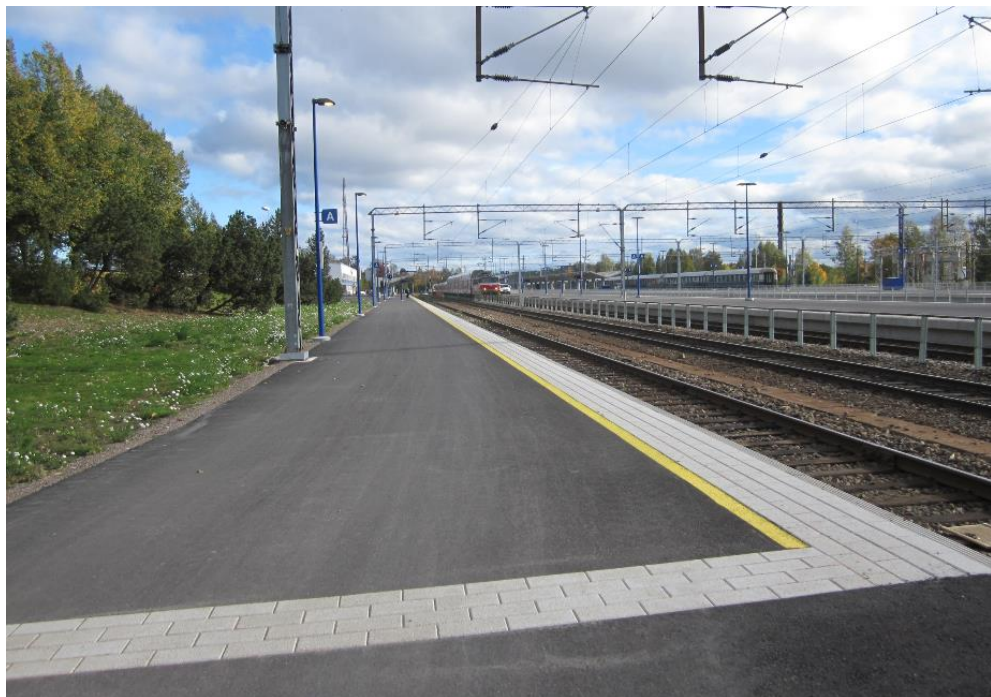
Kuva 8. Kouvolan asemalla laiturin päätyä ei ole merkitty RATO:n ohjeiden mukaisesti. Tuntoon perustuvaa merkintää ei ole toteutettu määritetyllä laattatyyppillä, ja keltainen varoitusraita puuttuu. (Kuva: Liikennevirasto 2010)

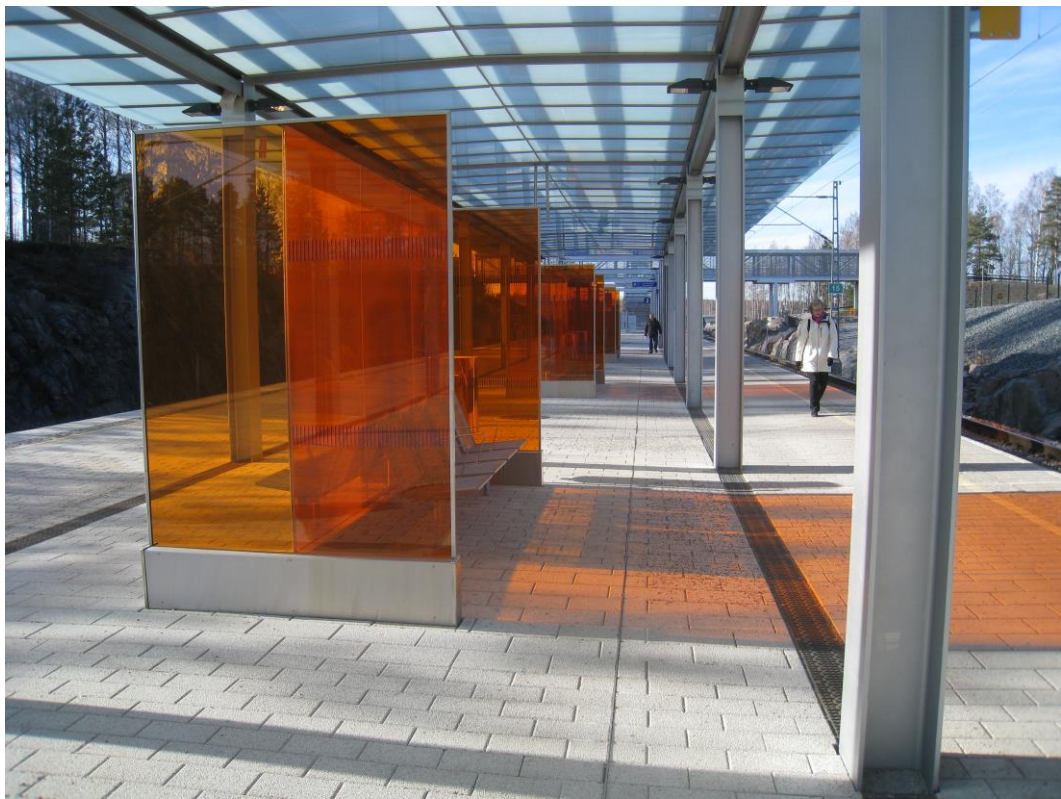
Ohjetta näkyvien varoitusten lisäämisestä läpinäkyviin esteisiin ei kaikissa tilanteissa pidetty tarkoituksenmukaisena. Haastatteluissa ilmeni, että Vantaankosken asemalla ilmoitettu laitos oli vaatinut näkyvien varoitusten lisäämistä myös voimakkaasti värjättyyn lasipintaan, vaikka sen hyöty on varsin kyseenalainen (ks. kuva 14). Näkövammaisille on todennäköisesti huomattavasti enemmän hyötyä lasin väristä kuin näkyvästä varoituksesta. (Pajakoski, J.)

Kuva 14. Näkyvät varoitukset tuli lisätä myös voimakkaasti värjättyyn lasipintaan Vantaankosken asemalla.

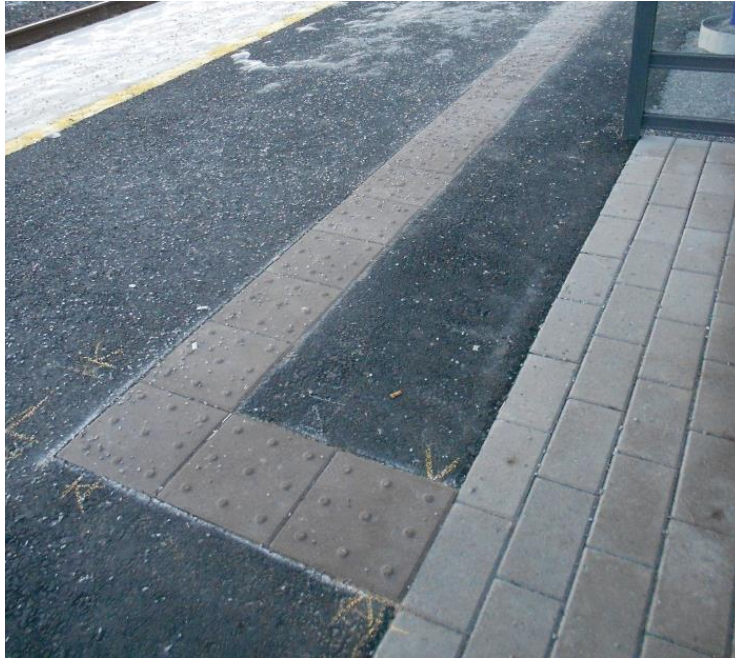
Haastatteluissa todettiin, että suunnittelijat eivät aina osaa ohjeiden perusteella edes päätellä, mitä eroa suunta- ja huomiolaattojen käyttötarkoituksissa on. Suunnittelijat ovat mm. esittäneet toteutettavaksi ratkaisuja, joissa suuntalaatta on tarkoitus asentaa ennen suojatietä varoittavaksi elementiksi. Suuntalaattaa on ohjaava elementti, eikä sitä tulisi käyttää varoittavana materiaalina (Rissanen, H.) Hämmennystä aiheutti myös Karkun asemalla toteutettu ratkaisu (ks. kuva 15) jossa ohjaava raita on kokonaisuudes-saan toteutettu huomiolaatoilla (Rissanen, H; Tujula, P). Kyseessä on urakoitsijan te-kemä rakennusvirhe.

Kuva 15. Karkun asemalla ohjaava raita on kokonaisuudessaan toteutettu huomiolaatoilla. Huomiolaattaa tulisi käyttää vain varoittavana materiaalina, ei ohjaavana. (Kuva: Liikennevirasto 2013a)

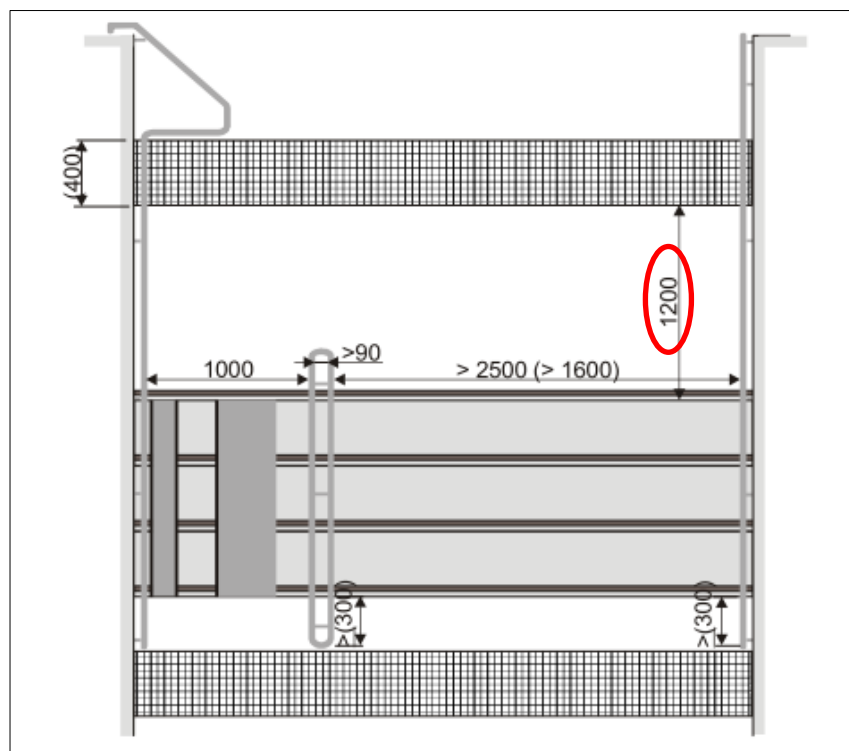
Materiaalityöhykkeen syvyydestä (ks. kuva 9 kappaleessa 4.4.3) ja etäisyydestä portaan reunasta ei voida antaa yhtä ainoaa oikeaa suositusta. Tärkeintä on se, että työhykkeen syvyys on riittävän leveä, jottei näkövammaisen astu sen yli. (Hirn, H; Rissanen, H.) RATO:n suositus materiaalityöhykkeen sijoittamisesta portaiden yläpäässä (ks. kuva 16) koettiin kuitenkin epäkäytännölliseksi näkövammaisten orientoitumisen kannalta. Jos varoittava materiaalityöhyke on sijoitettu liian kauas portaiden reunasta, voi käyttäjä jo epäillä varoittavan työhykkeen merkitystä. (Rissanen, H.) SuRaKu-ohjeiden esitys (ks. taulukko 3 kappaleessa 4.4.3) materiaalityöhykkeiden toteutuksesta sen sijaan koettiin tarkoituksenmukaiseksi (Rissanen, H; Tujula, P).

Kuva 16. RATO:n suositus portaiden ja luiskien mitoituksiksi. Suositus materiaali-vyöhykkeen sijoittamiseksi 1200 millimetrin päähän portaan reunasta ei ole suositeltava näkövammaisten orientoitumisen kannalta. (Muokattu: Ratahallintokeskus 2009)

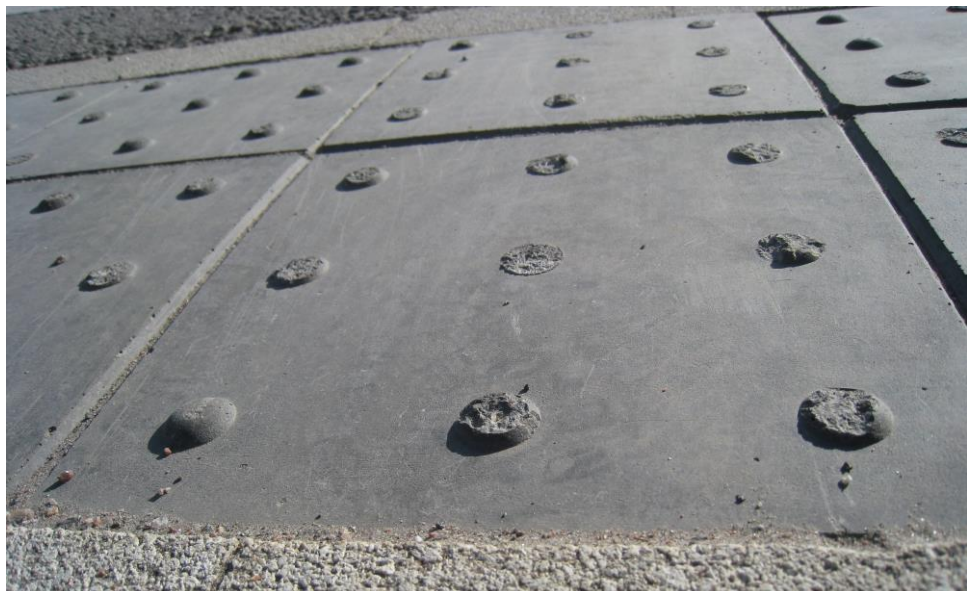
Kuva 22. Polymeerikivestä toteutetut huomiolaatat Pasilan autojuna-asemalla olivat pahasti vaurioituneet jo yhden talven jälkeen.

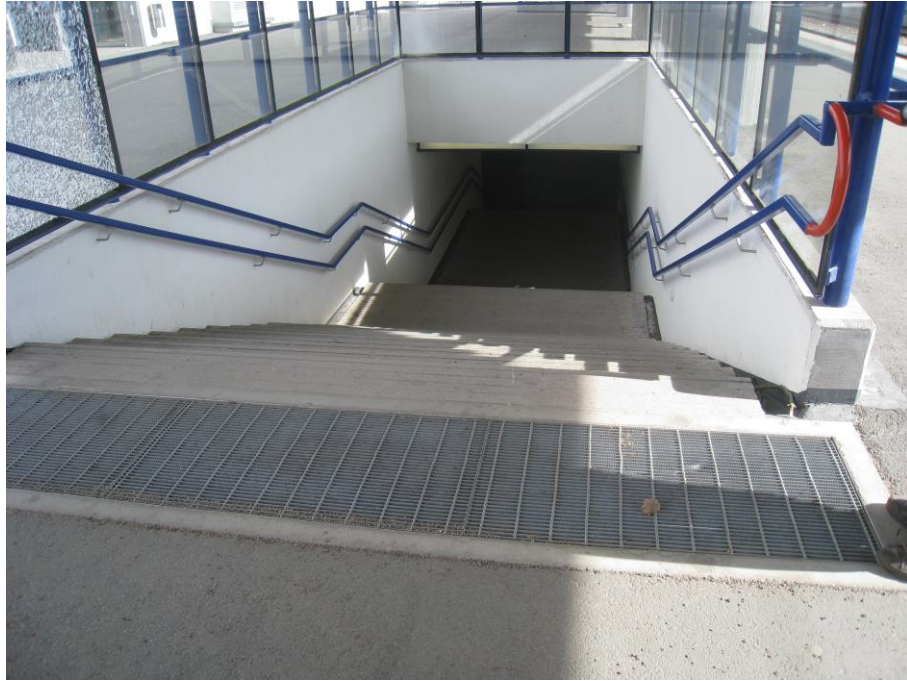
Kuva 26. Kouvolan asemalla varoitusvyöhykkeen leveydeksi määritettiin ainoastaan ritiläkaistaleen leveys.

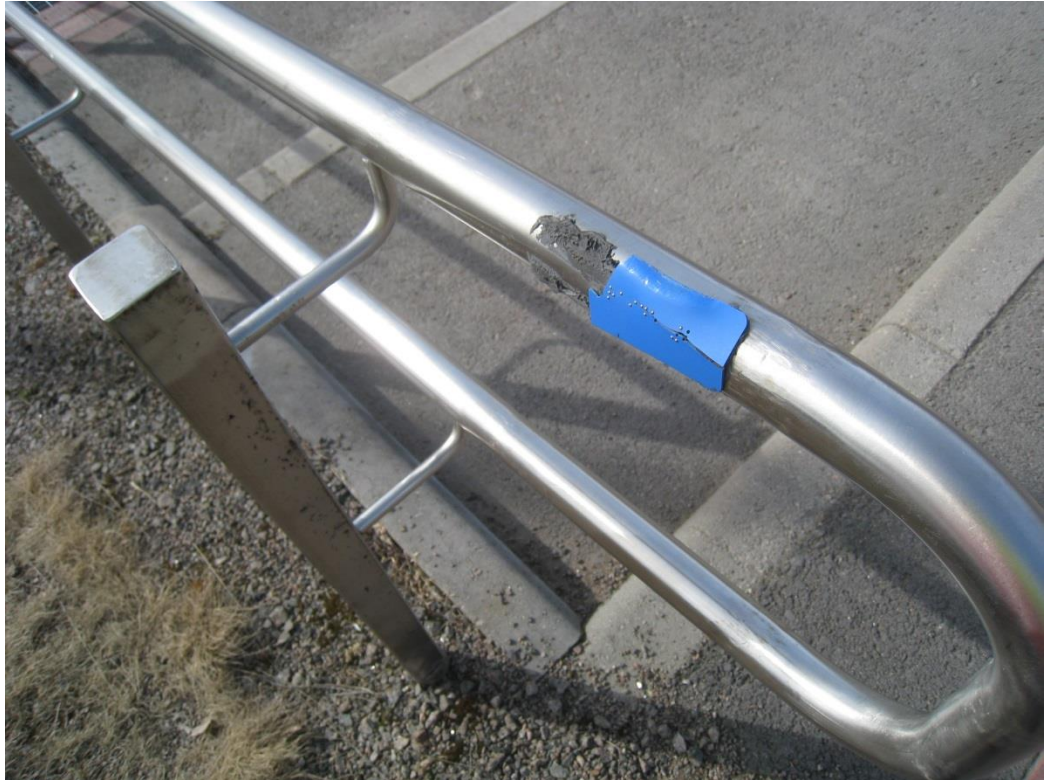
Pistekirjoituslaatat olivat joutuneet ilkivallan kohteeksi. Muissa käsijohteissa oli vain liimapinta jäljellä.

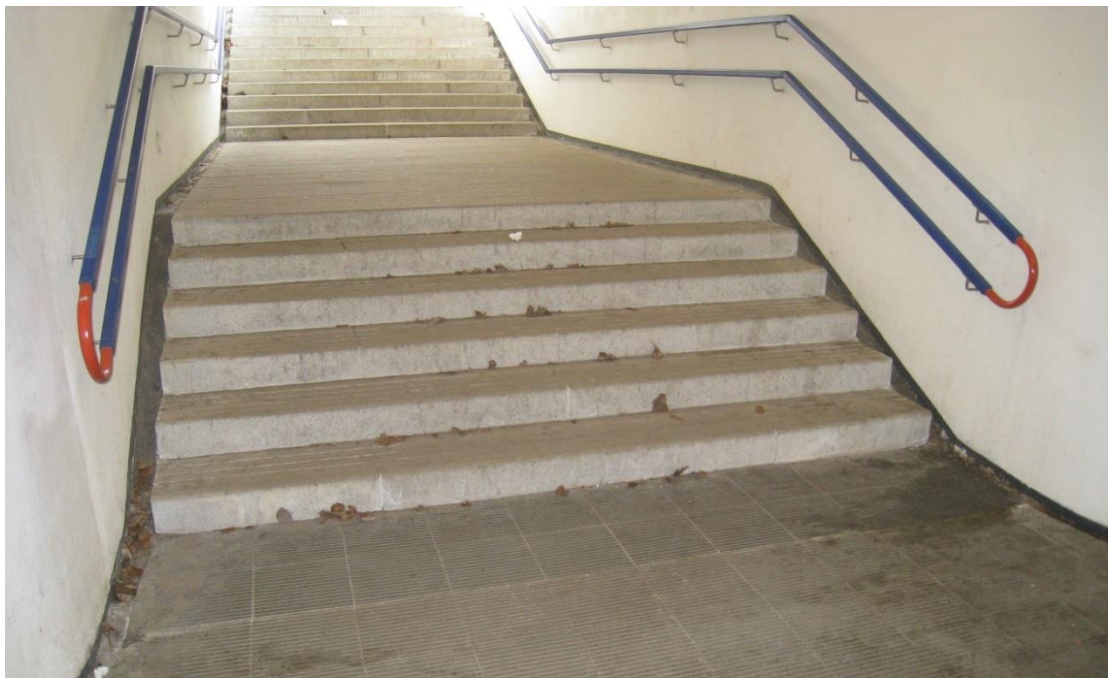
Portaiden alapäässä ei ollut tuntoon perustuvaa materiaaaliveyöhykettä.

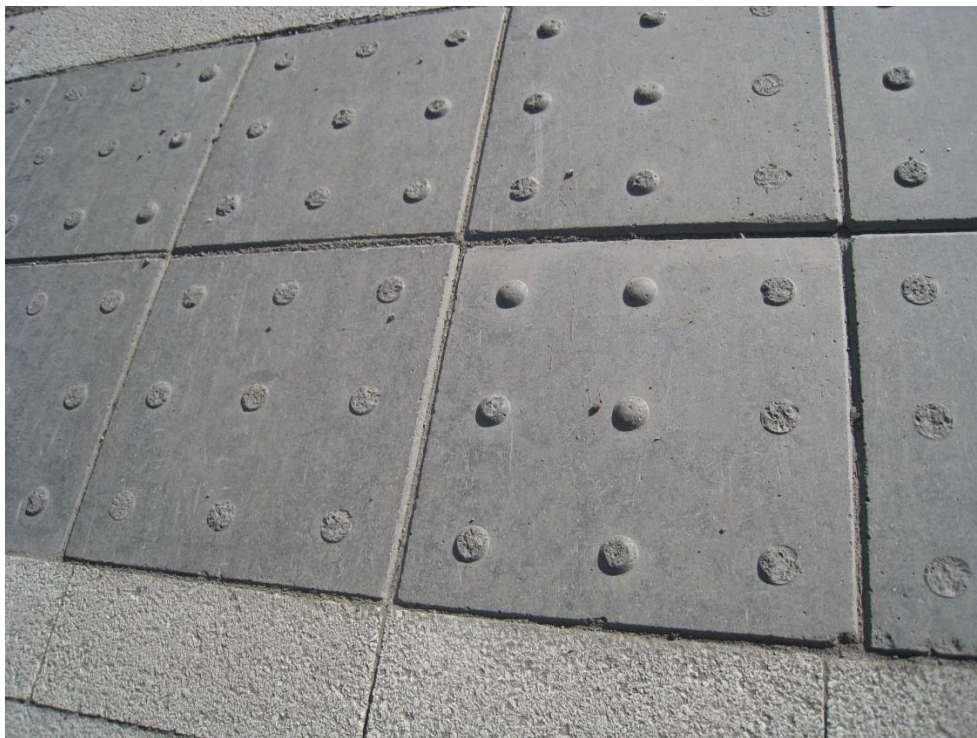
Opaslaattojen kupolit olivat hajonneet jo yhden talven jälkeen.

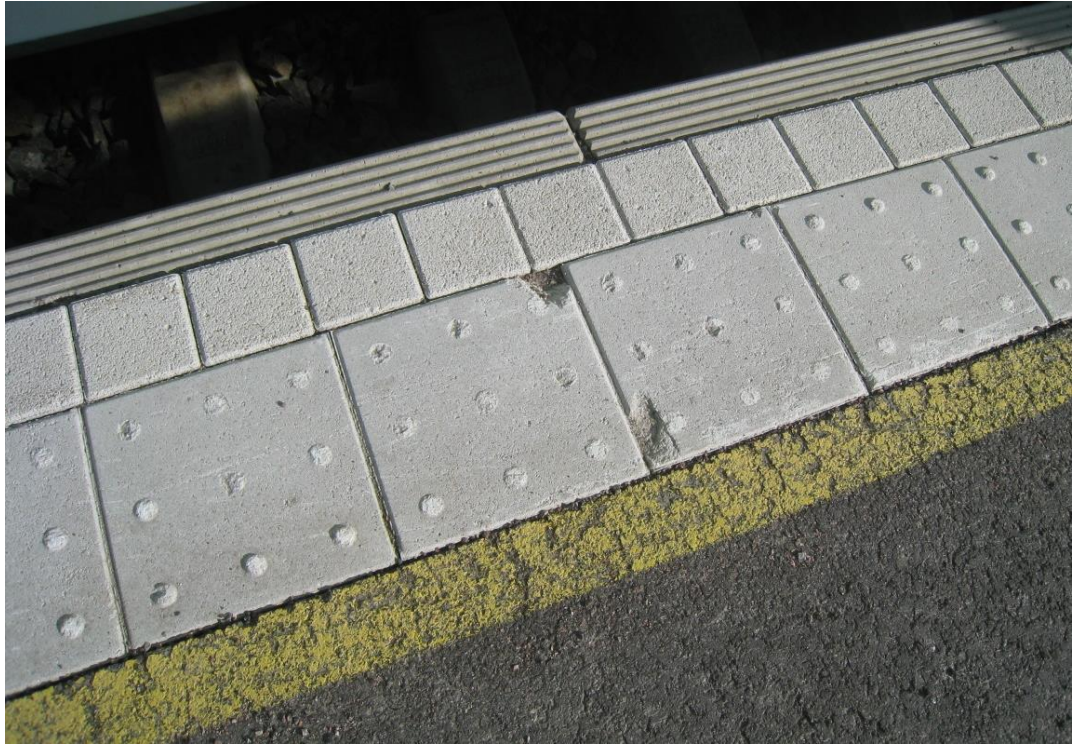
Laiturin reunan tuntoon perustuva varoitus oli toteutettu huomiolaatoista. Laatat olivat vaurioituneet jo yhden talven jälkeen.

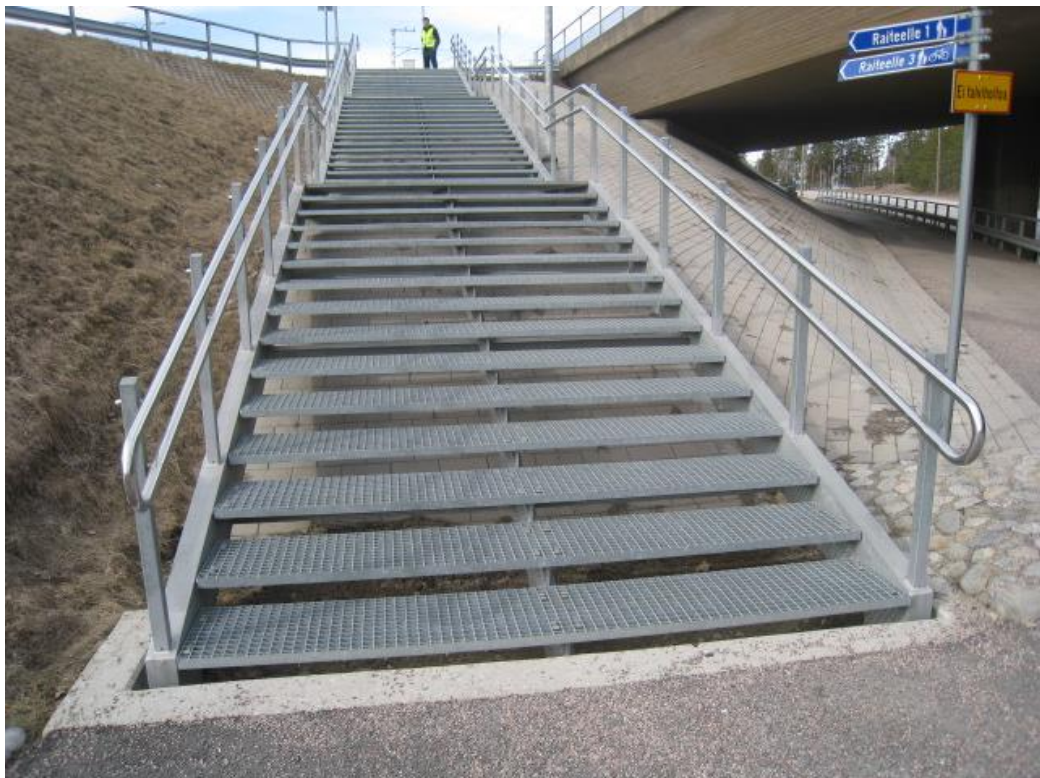
Radan eteläpuolella ei portaiden alapäässä ollut varoittavaa materiaalityöhykettä.

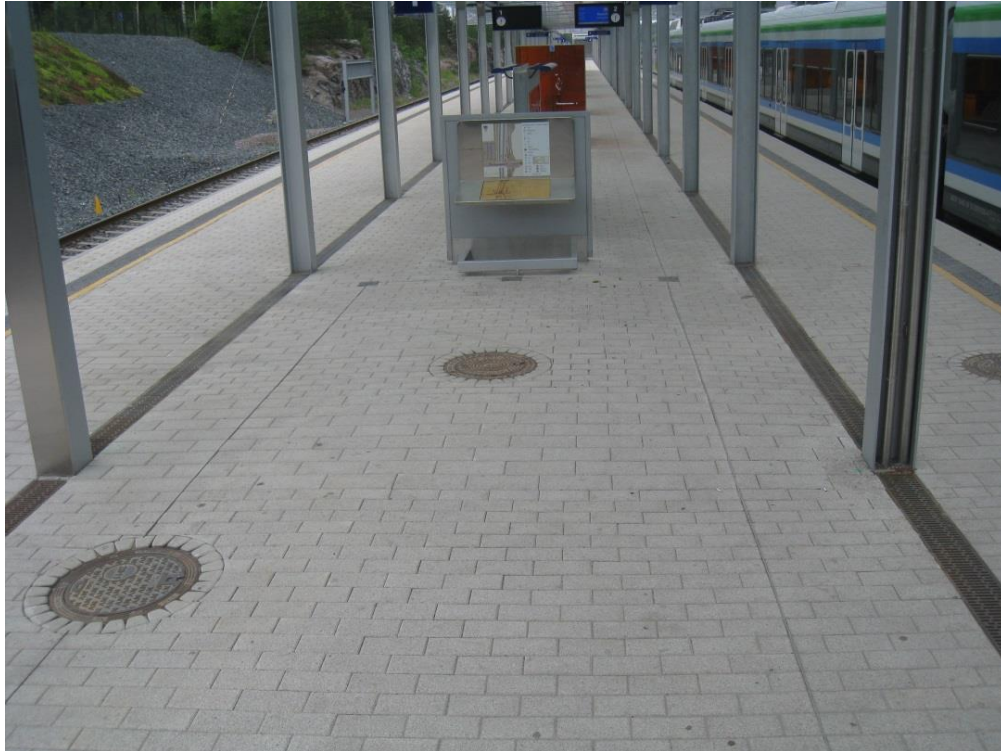
Ohjaava raita oli ohjattu kulkemaan hissiltä pistekirjoituskartalle, ja jatkui sieltä laiturin reunaa pitkin. Raita kulki kaivon kannen poikki.

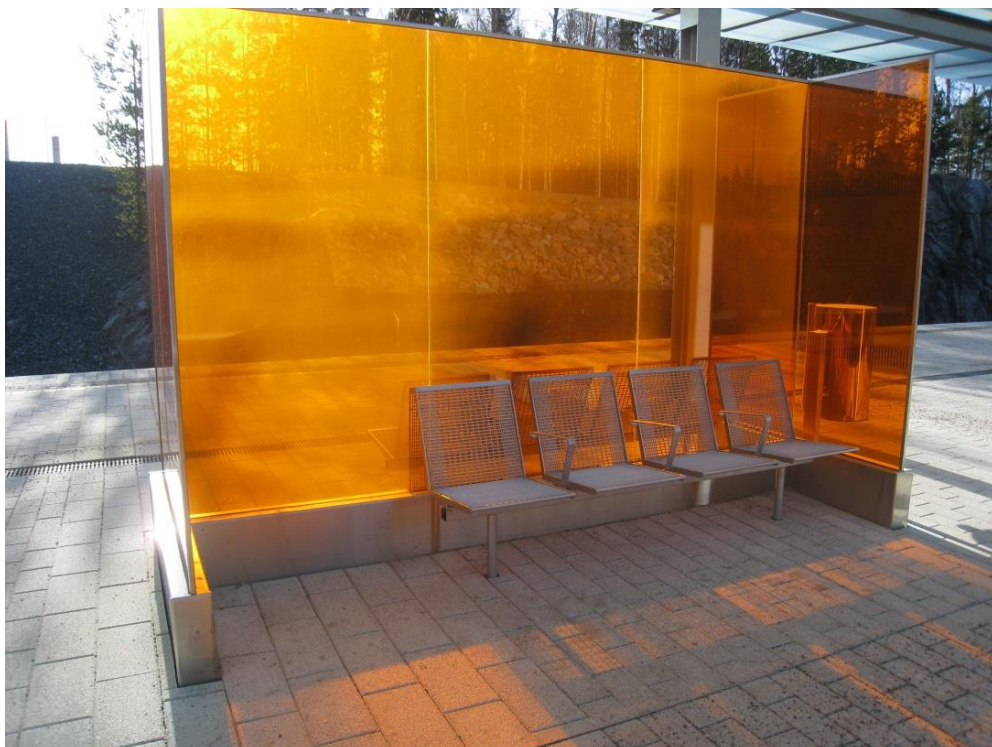
Näkyvät varoitukset tuli kiinnittää ainoastaan pätyihin, sillä törmäysvaara on odotustilassa estetty tuoleilla (Tiedonanto:Pajakoski 2014).

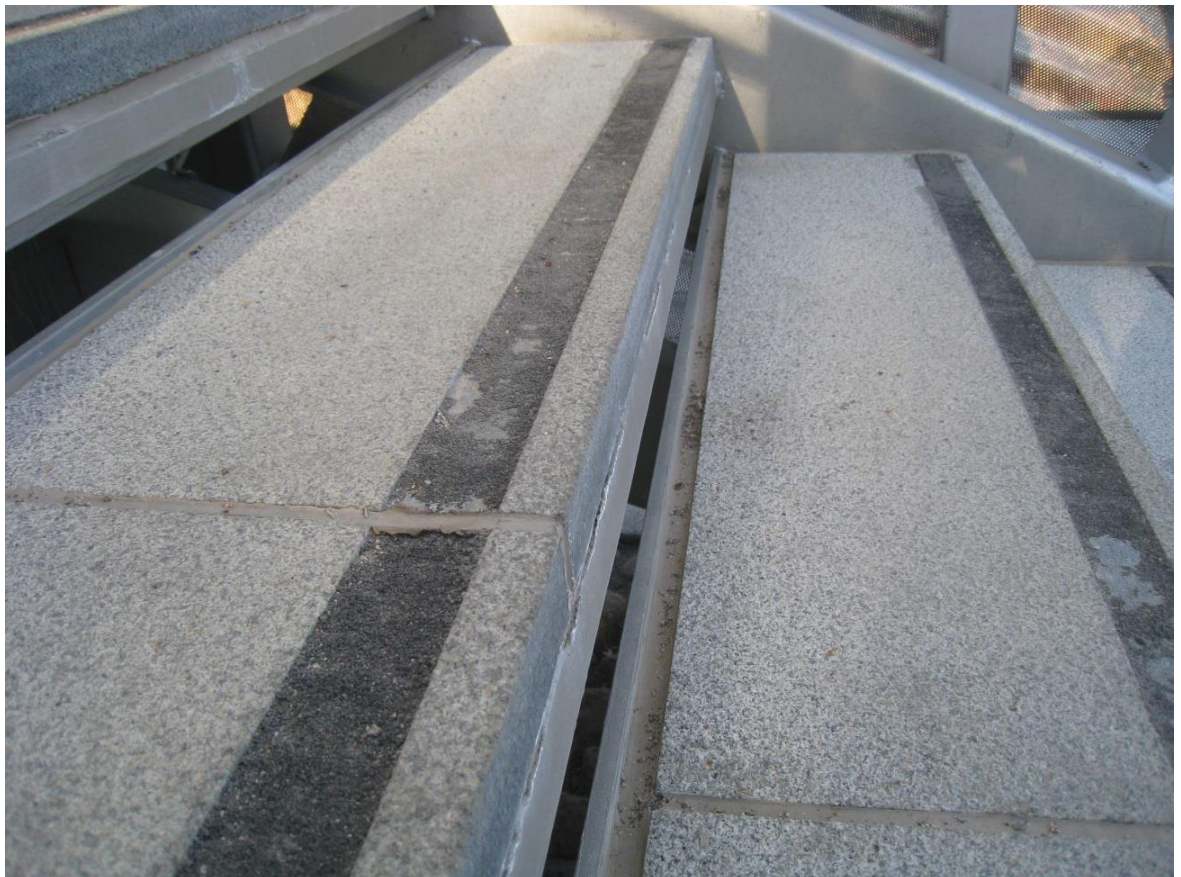
Portaiden kontrastiraidat olivat kuluneet.

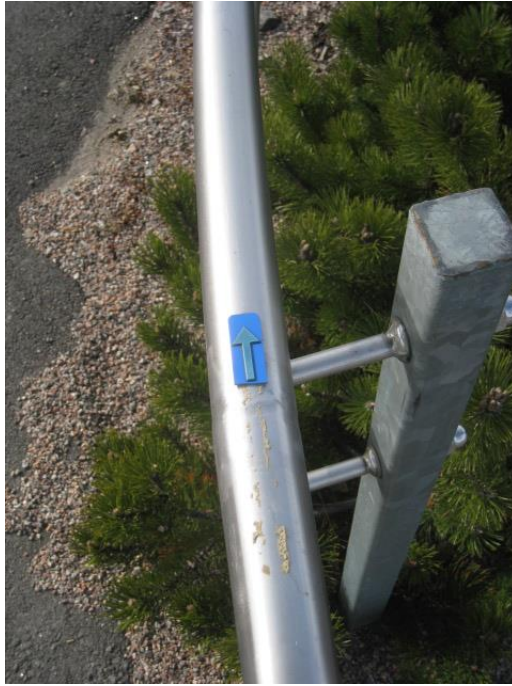
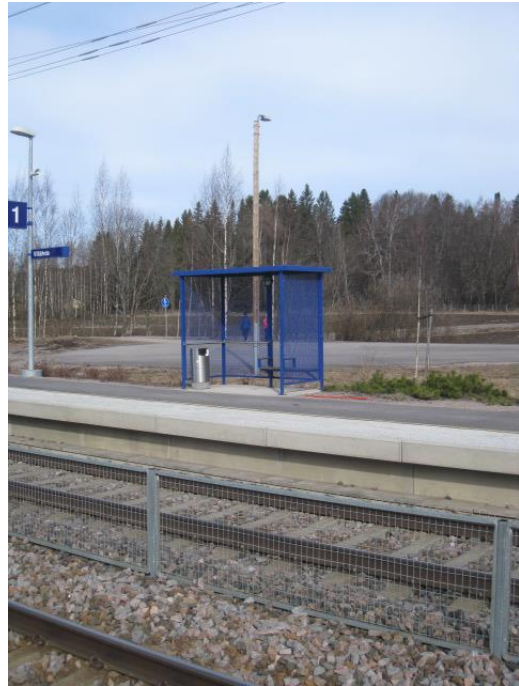
Pistekirjoitus oli osittain revitty irti käsijohteesta (vas.). Katoksissa (oik.) ei ollut lasipintoja. Seinät oli toteutettu teräsverkosta.
